db- WETTBEWERB

RESPEKT UND PERSPEKTIVE

Bauen im Bestand Preis 2020

SANIERUNG KLOSTER NIEDERBURG

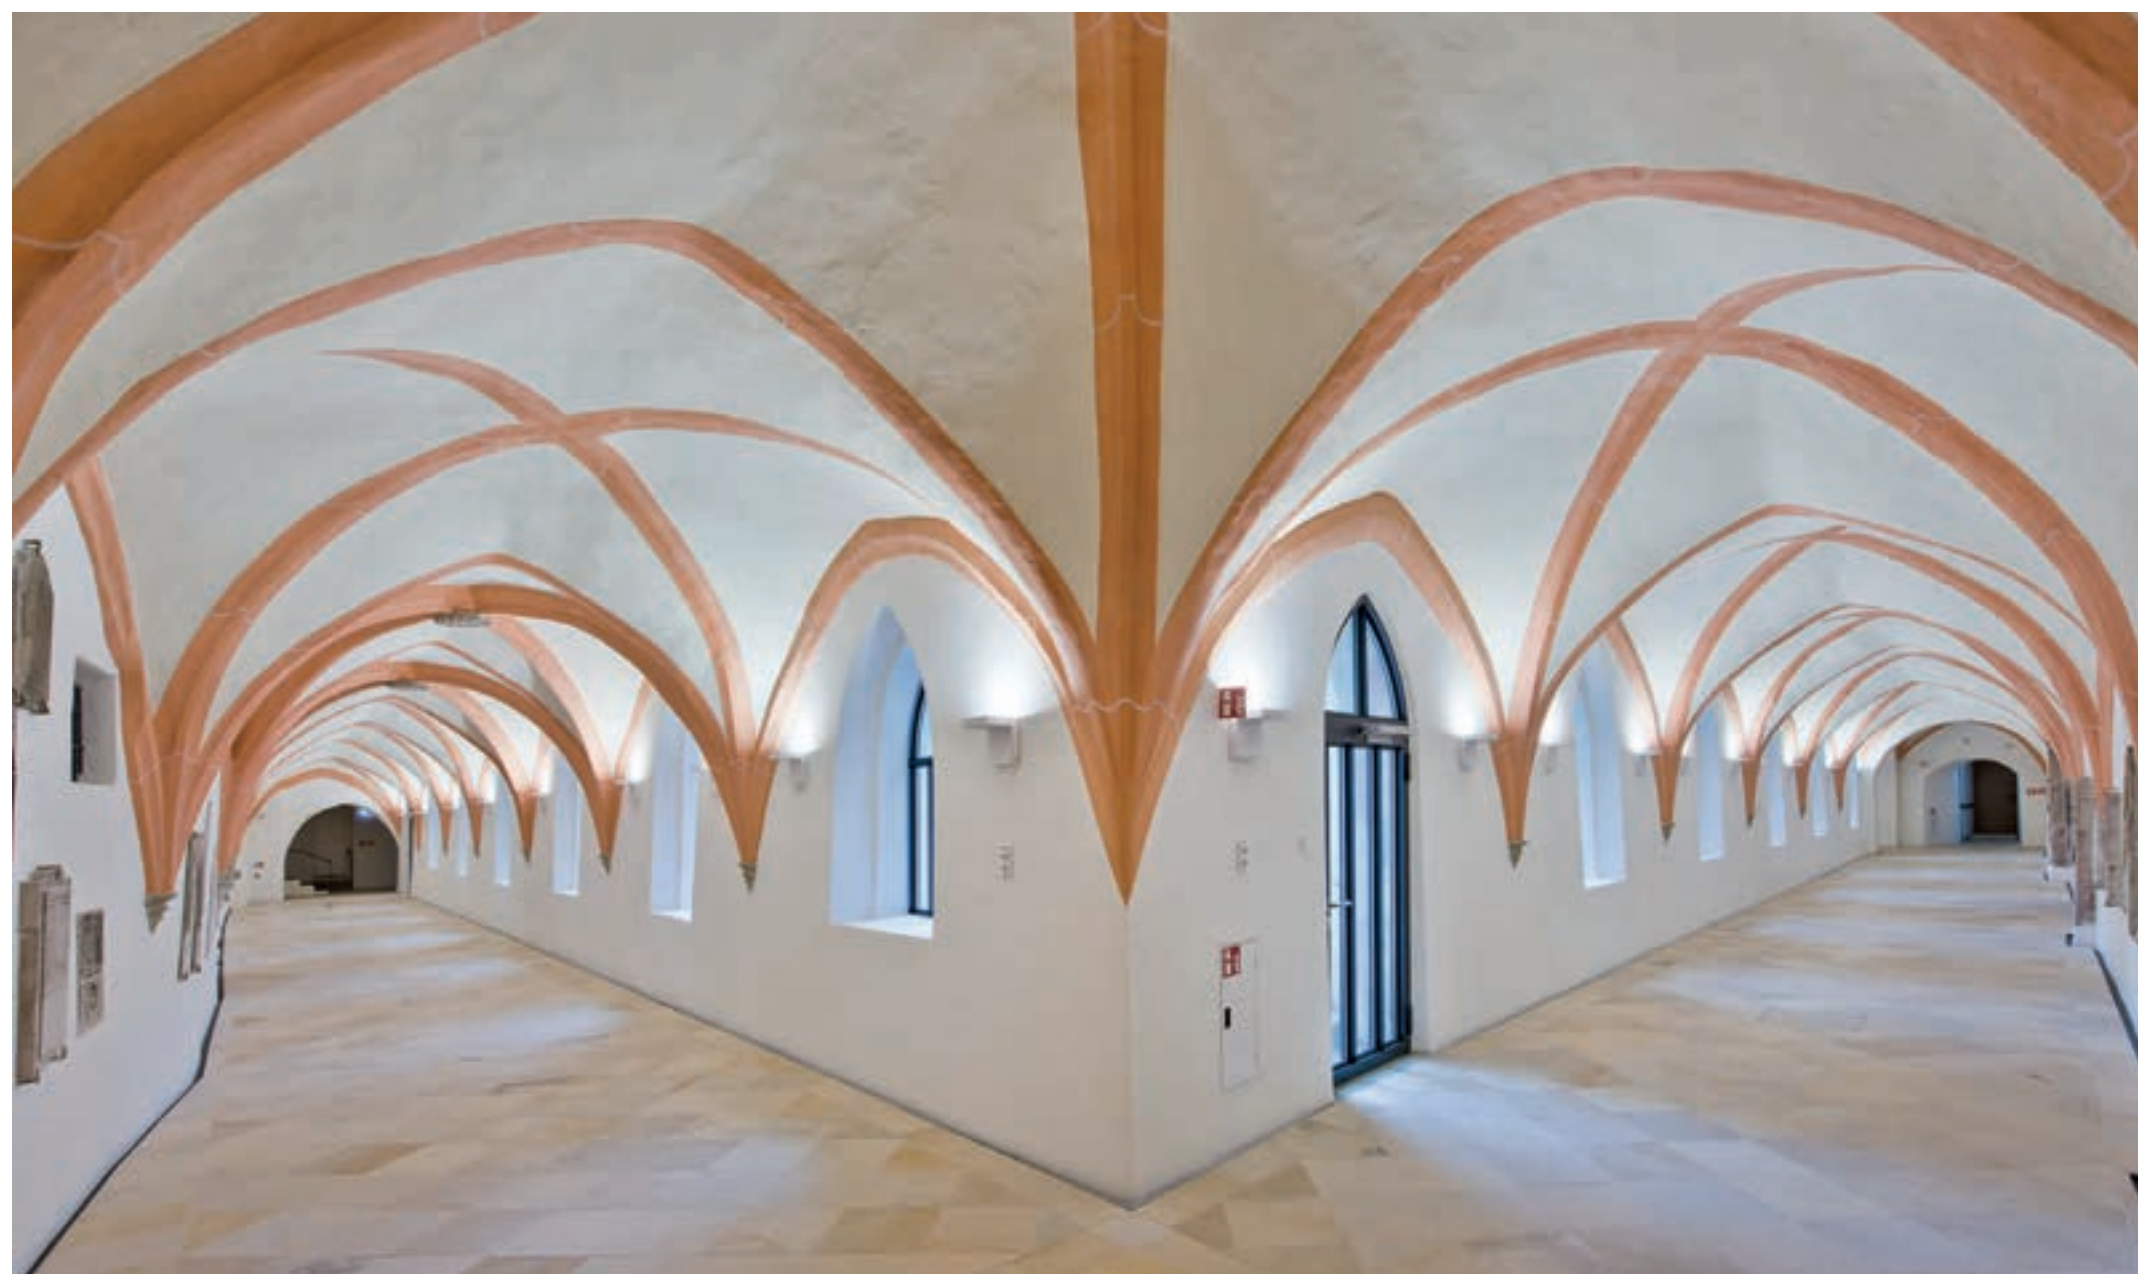
JETZT frisch saniert: Der Kreuzgang im neuen Glanz

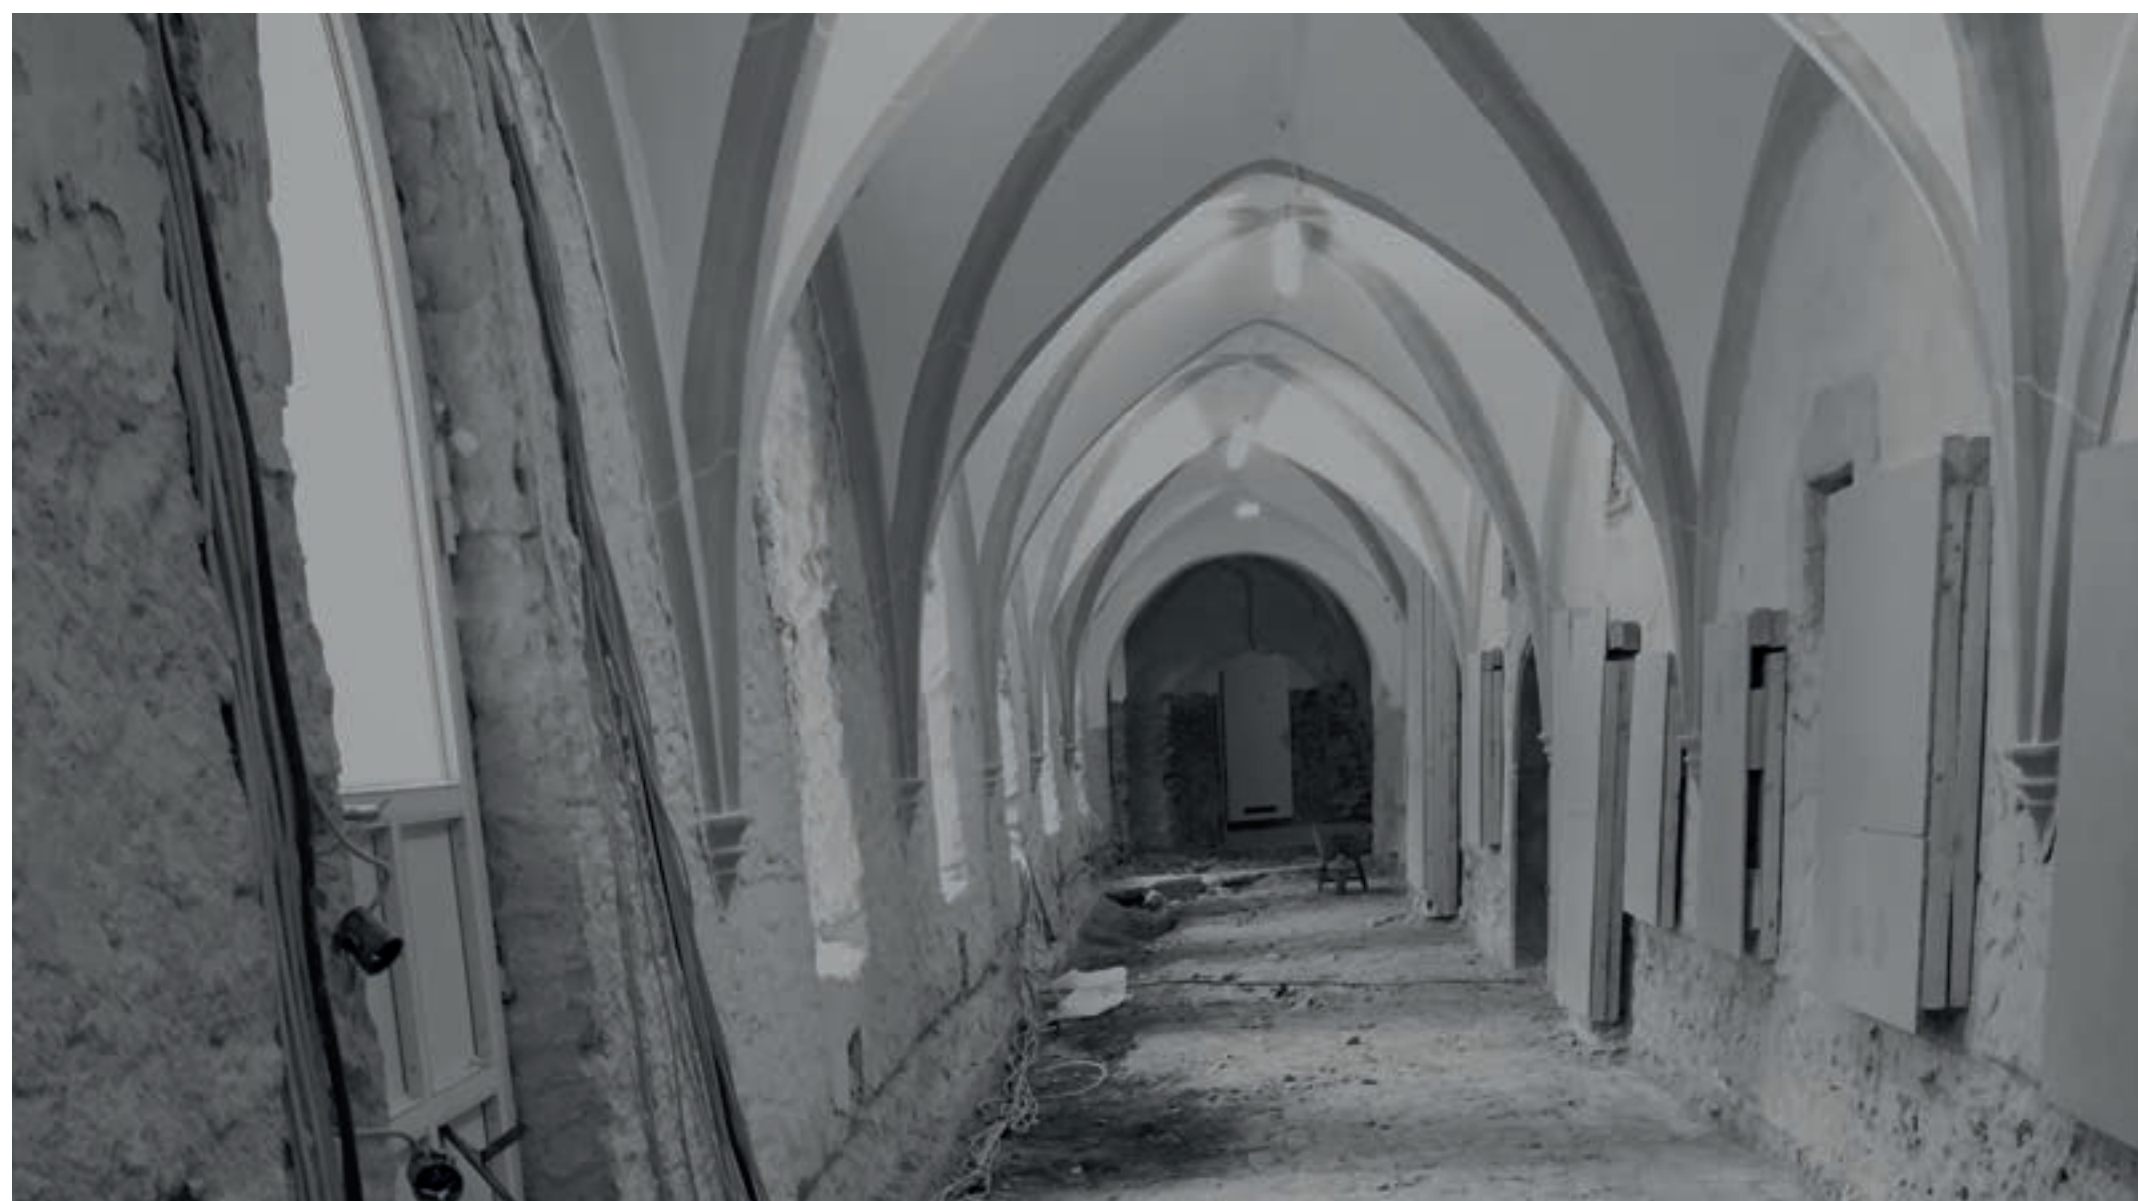
VORHER Kreuzgang nach Abtragung der Boden- und Putzschichten

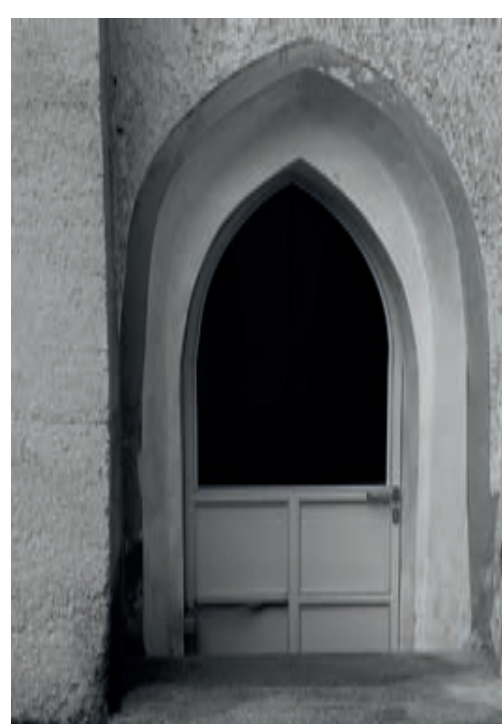
VORHER verbaute Fenster

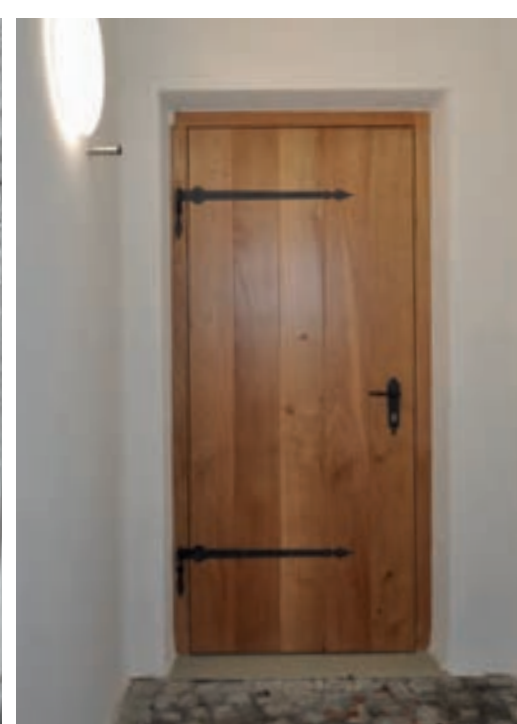
JETZT Nachbau Holztüren

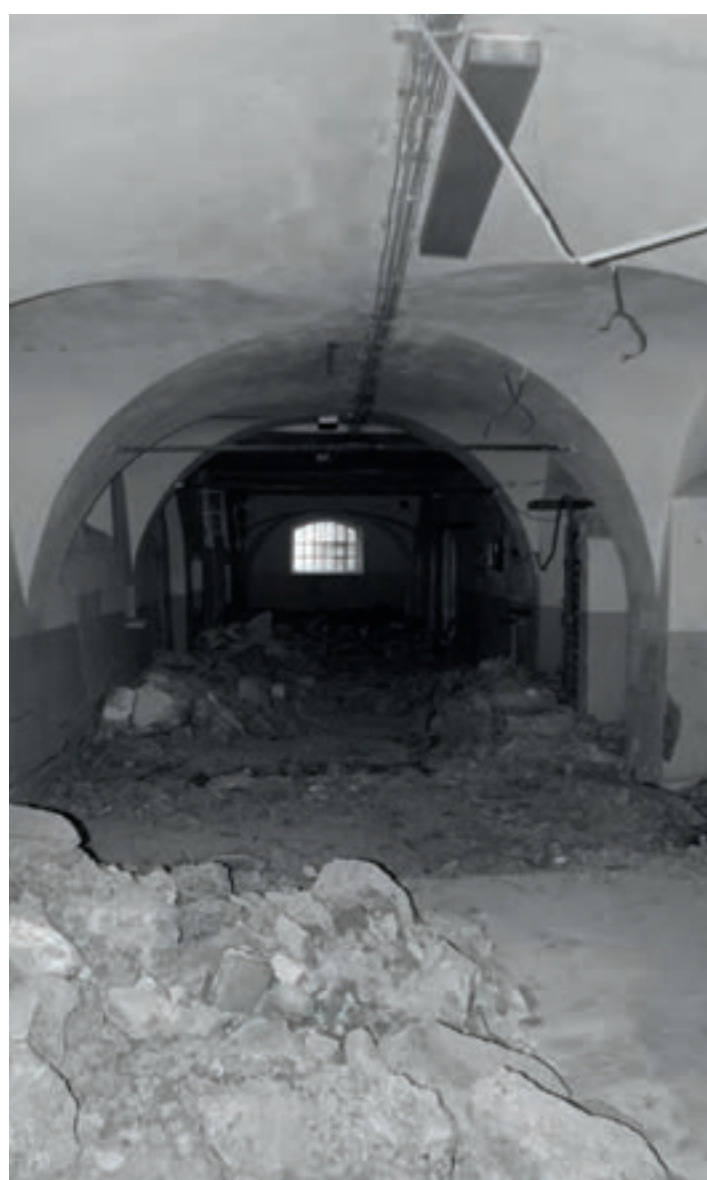
VORHER ehemaliger Stall entkernt

Im mittelalterlichen **Pferdestall** wurden schon lange keine Tiere mehr versorgt: Unter dem herrlichen, historischen Gewölbe lagerten die Klosterfrauen alles Mögliche, zuletzt wurden die Räumlichkeiten als Hausmeisterwerkstatt genutzt. Von einem ausgebauten Raum war jedoch nicht zu sprechen - wo ein Fußbodenaufbau vorhanden war, lagen Holzbretter auf fest gestampften Lehm. Reiter - Hahne entschlossen sich daher in diesem Bereich radikal zu einem **neuem Erscheinungsbild**: Eine neue Bodenplatte wurde betoniert, um eine funktionsfähige, umlaufende und dichte Außenhülle herzustellen. Unterschiedlichste Putzschichten kamen auch hier zum Vorschein und wurden historisch analysiert und fachmännisch restauriert. Heute strahlt der Bereich in frischen Farben, neue Akustikelemente sorgen für hervorragende Raumqualität im neu geschaffenen **Pausenverkauf**. Lange tüftelte das Team, um die bestehende **Treppe** zu erhalten. Doch die heutigen Anforderungen an einen Schulbetrieb mit über 1000 Schülerinnen, darunter auch integrative Schülerinnen und somit an Barrierefreiheit, sowie die damit verbundene Fluchtwegsgestaltung ließen sich letztendlich nicht mit dem Bestand vereinen. Treppenbreite und Steigungsverhältnis entsprach nicht den Vorschriften, weshalb die alte Treppe einer **modernen Lösung** weichen musste: Schlicht, elegant und filigran ordnet sich heute die neue Metalltreppe und ein Lift den alten Klostermauern unter. Bis zu den Umbauarbeiten wurde das in kleine Räume unterteilte **Dachgeschoss** für die mittlerweile desolat gewordene, hausinterne Heimschule genutzt. Nachdem alle Einbauten der Neuzeit entfernt wurden, bestach die neu gewonnene Großzügigkeit des Dachraums und die Schönheit des **historischen Dachstuhls**. Er sollte unbedingt zur Geltung kommen, doch dazu mussten erst Schädlinge bekämpft werden: Hausschwamm und Holzbock wurden in Dachstuhl und Fußbodenbalken entdeckt und mit thermischer Behandlung abgetötet um dem Erhalt zu garantieren. Nach leichter Sandstrahlung bezaubert das alte Gehölz als sichtbar integriertes Element den neuen, modernen **Zeichensaal**.

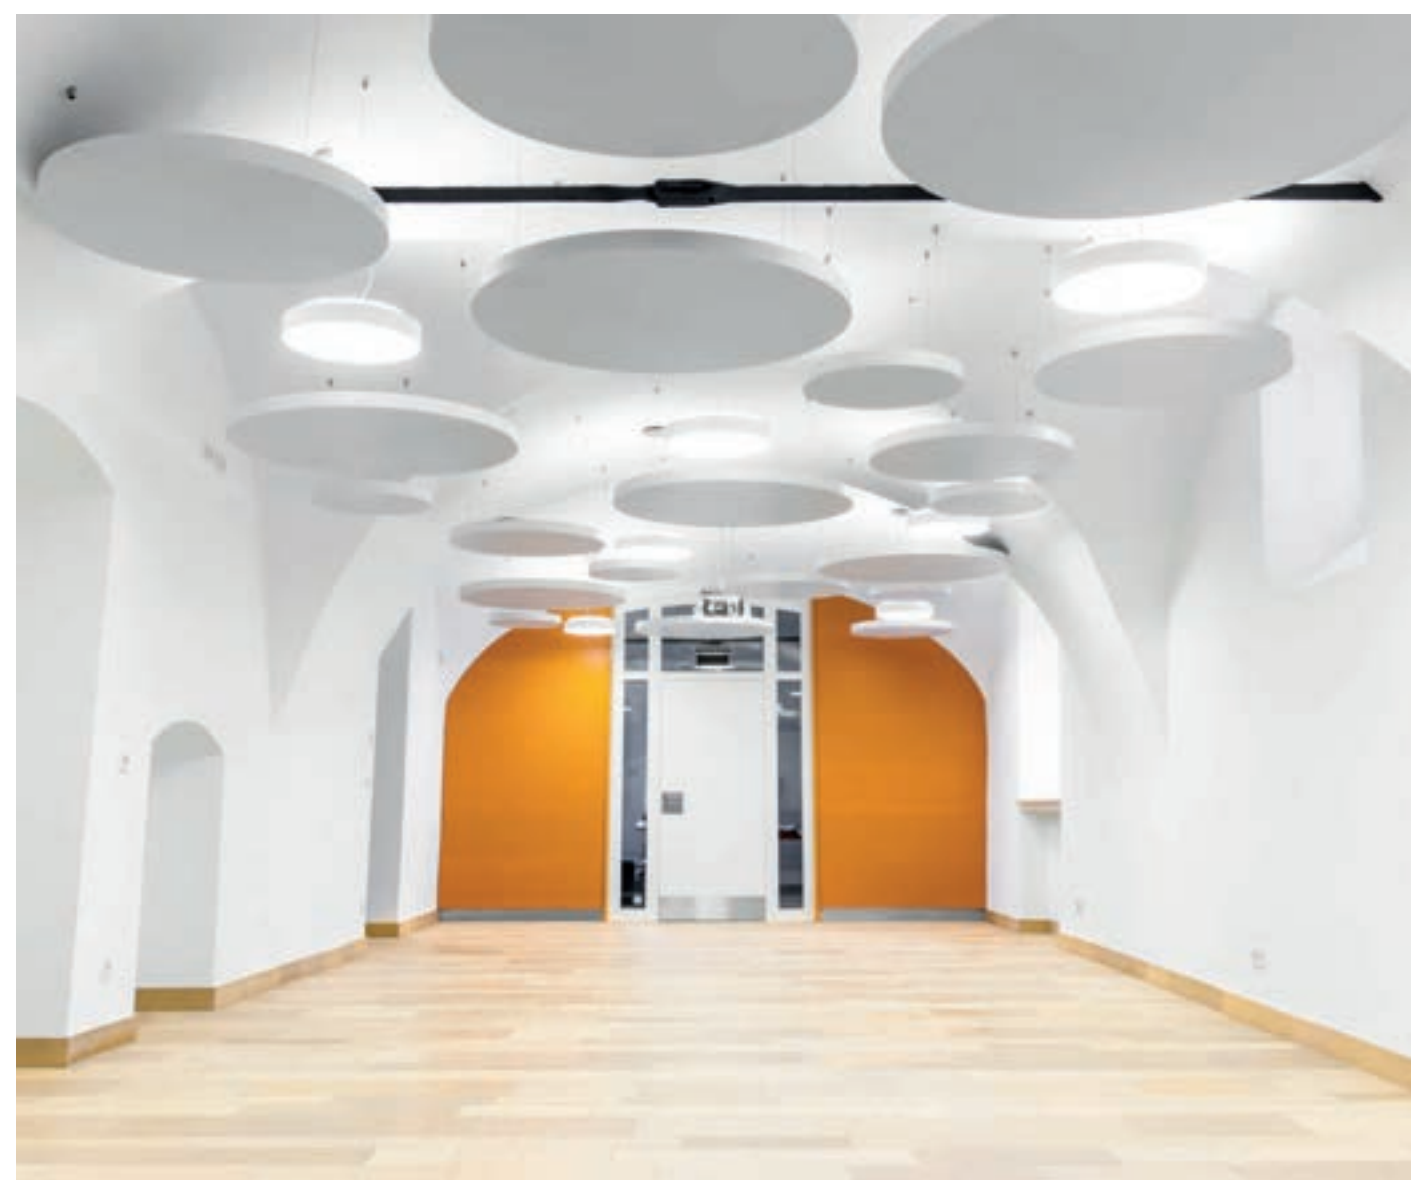
JETZT neue Pausenhalle in frischem Ambiente

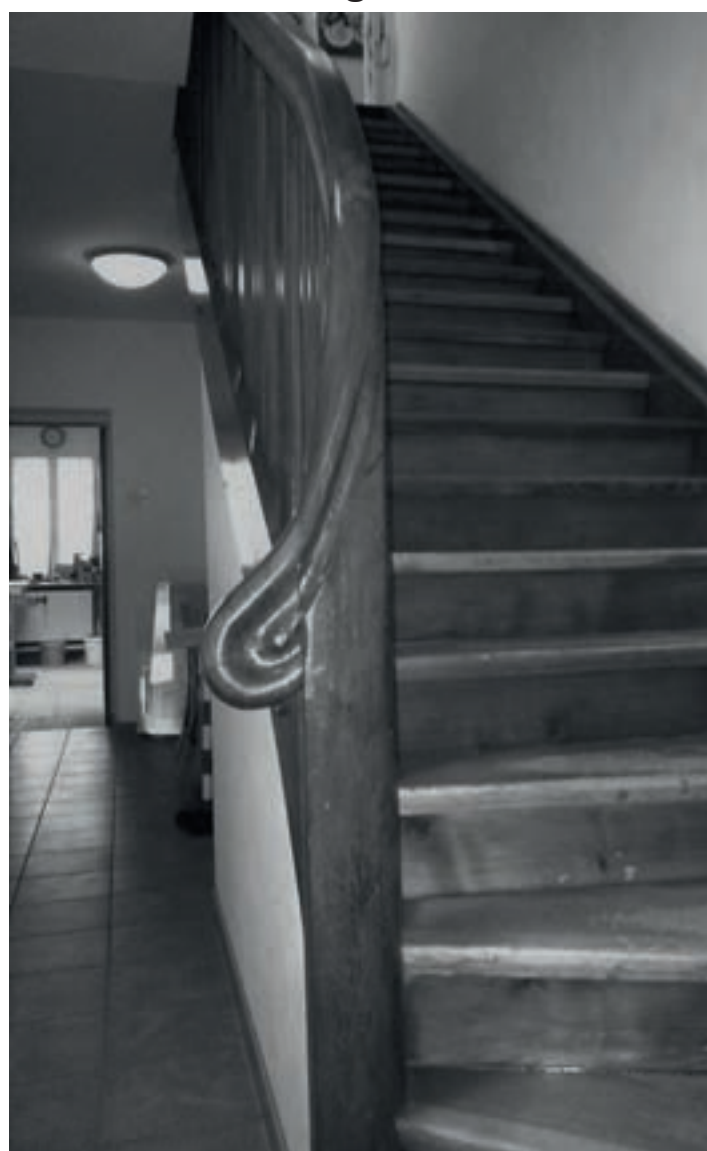
VORHER best.Treppe unzulässig

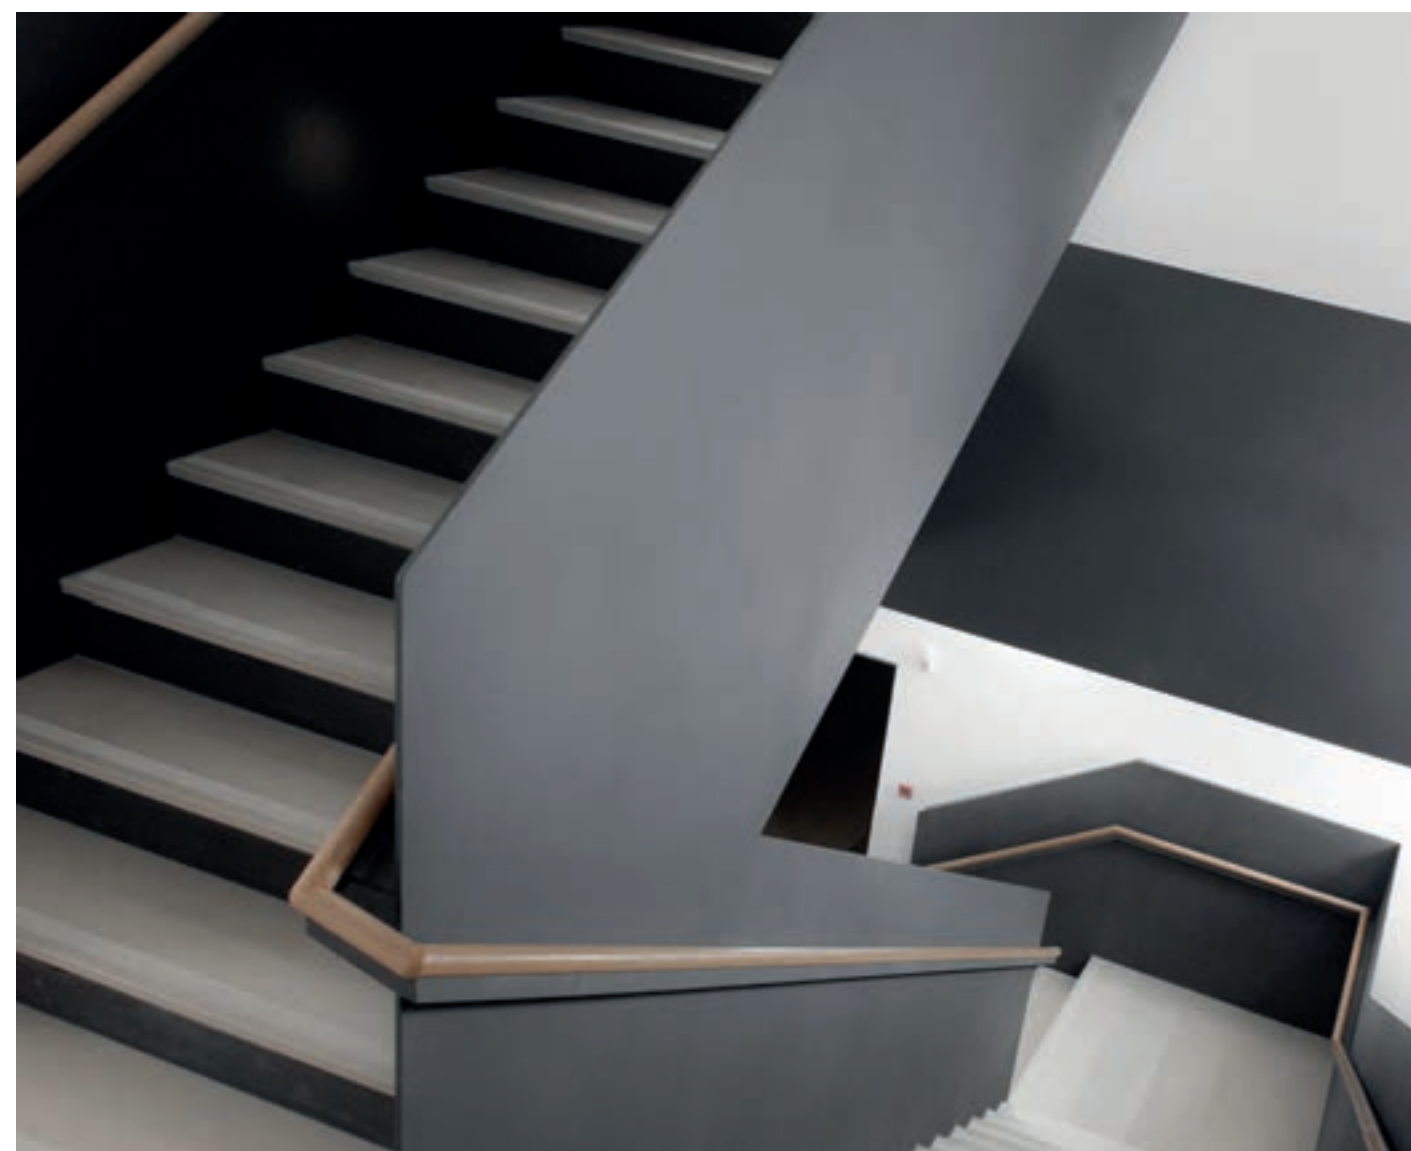
JETZT neues, modernes Fluchttreppenhaus

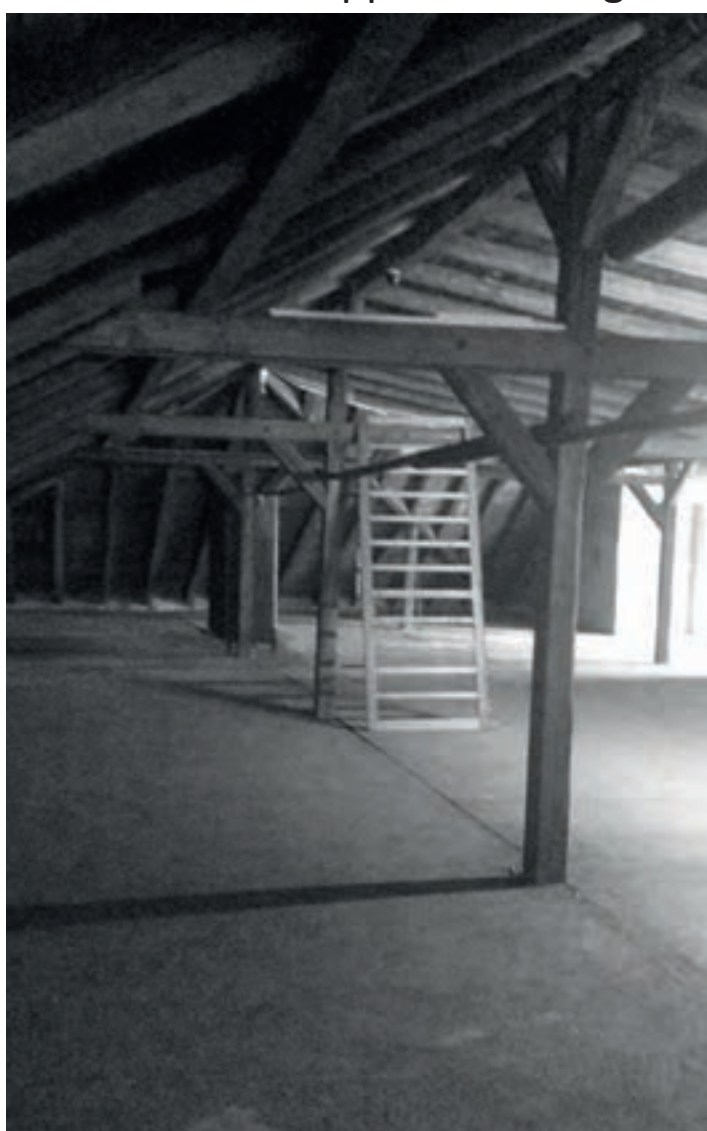
VORHER DG mit maroden Balken

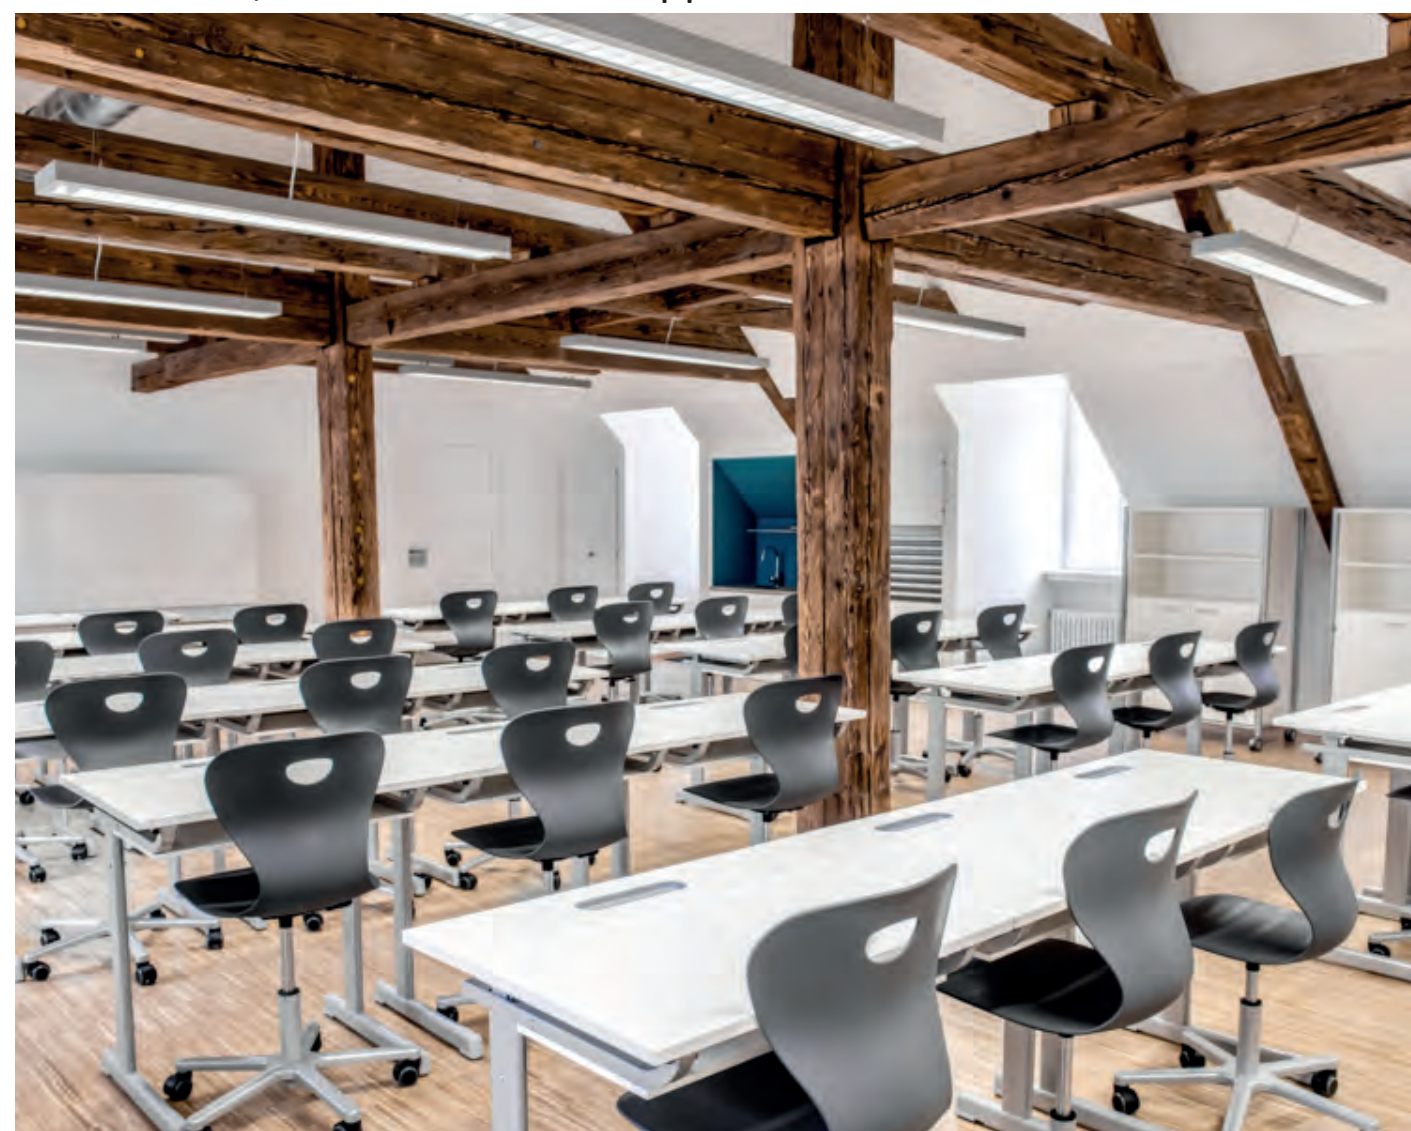
JETZT Zeichensaal mit historischem Charme

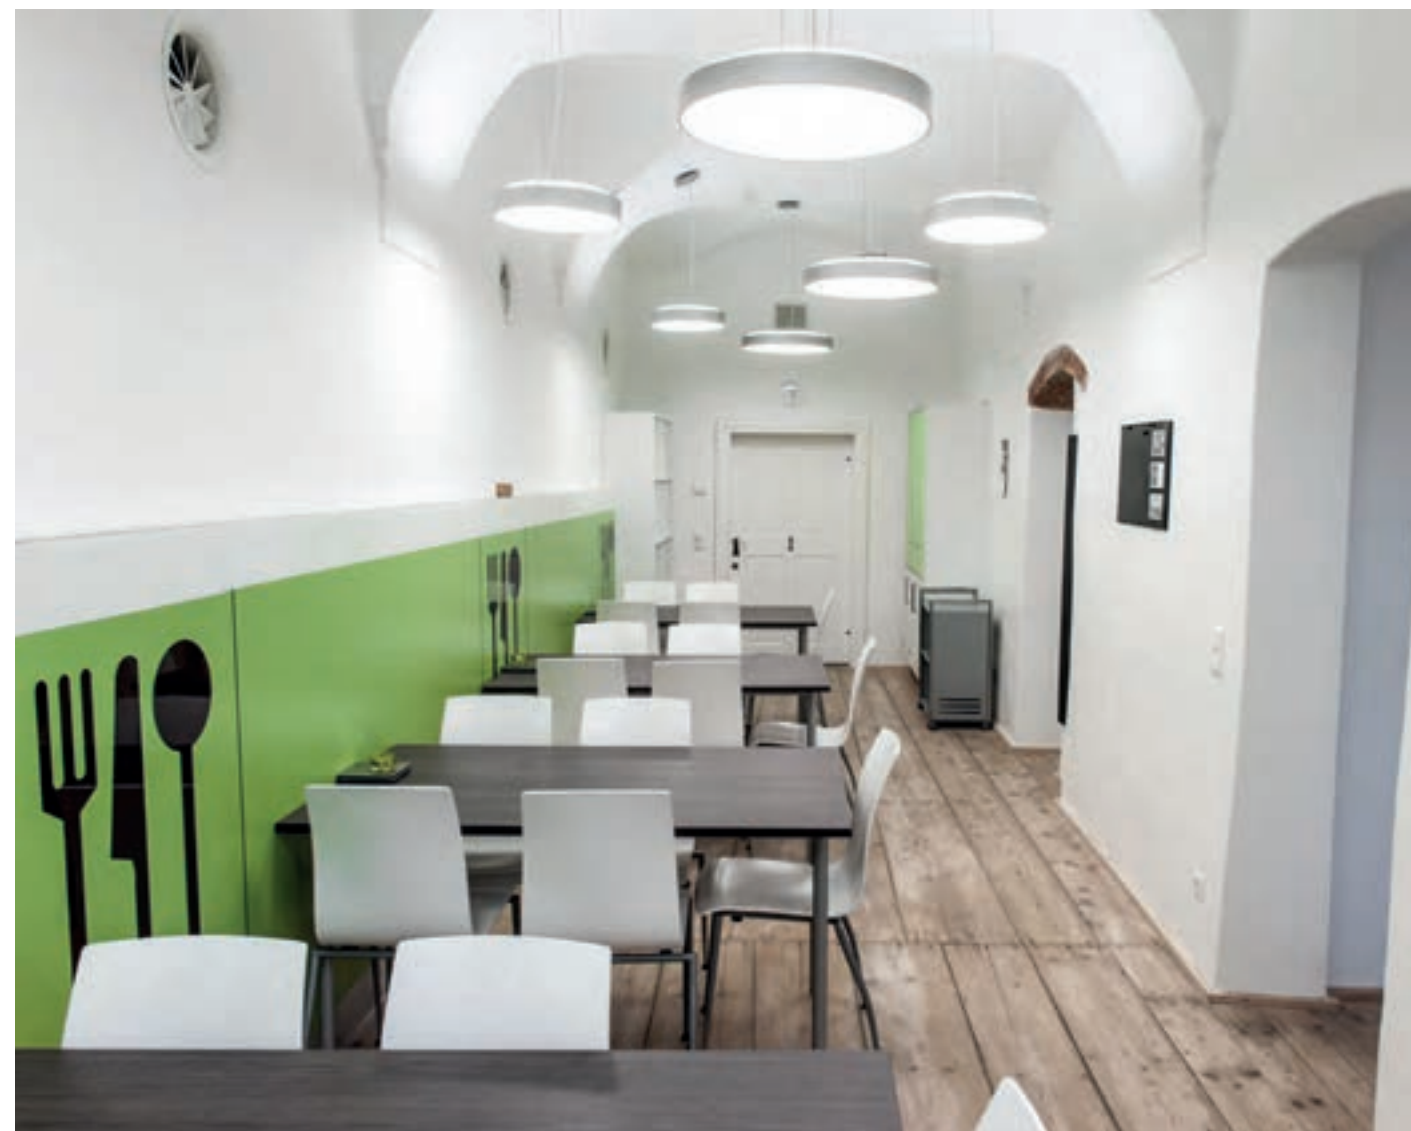
JETZT restaurierter Holzboden unter historischem Gewölbe im Speisesaal

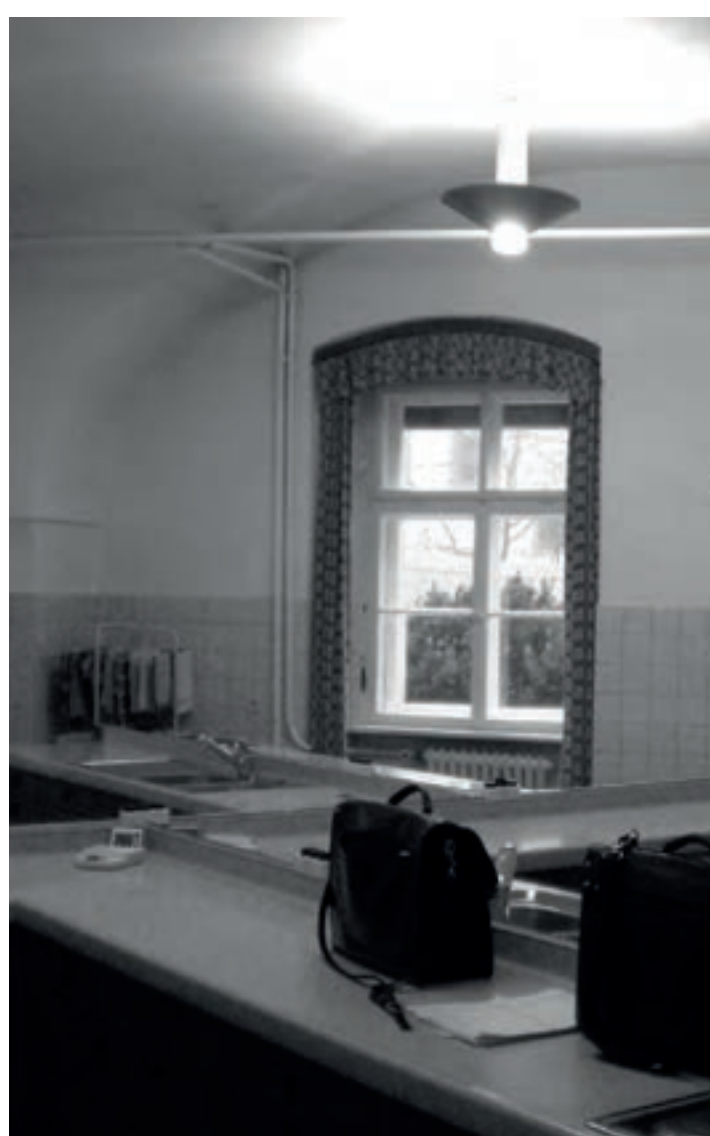
VORHER Einrichtung veraltet

Die **Schulküche** wurde 1954 für den Unterricht eingebaut und seither praktisch kaum modernisiert - entsprechend sanierungsbedürftig war sie heute. Wieder besann sich das Team darauf, das wahre historische Erbe zu betonen und veranlasste den **sanften Rückbau** bis auf das Gewölbe. Bei den Abbrucharbeiten kam unter dem Linolboden und vielen, vorsichtig abgelösten Farbschichten ein herrlicher, jahrhundertealter **Holzdielenboden** zum Vorschein - er wurde gewachst und ist heute wieder im Einsatz. Die historische Zugangstüre zum Speiseraum wurde saniert. Auch hier wurden Farbschichten professionell abgetragen und die Originaloberfläche wieder hergestellt. Als Kontrast zum mittelalterlichen Gebäude mit Gewölberäumen wurde eine **moderne**, geradlinige Einrichtung gewählt. Dazu kombinierte Reiter-Hahne hochwertige technische Ausstattungen und ökonomische Materialien, getreu dem Ziel: Eine modern ausgestattete Schule in alten Gemäuern.

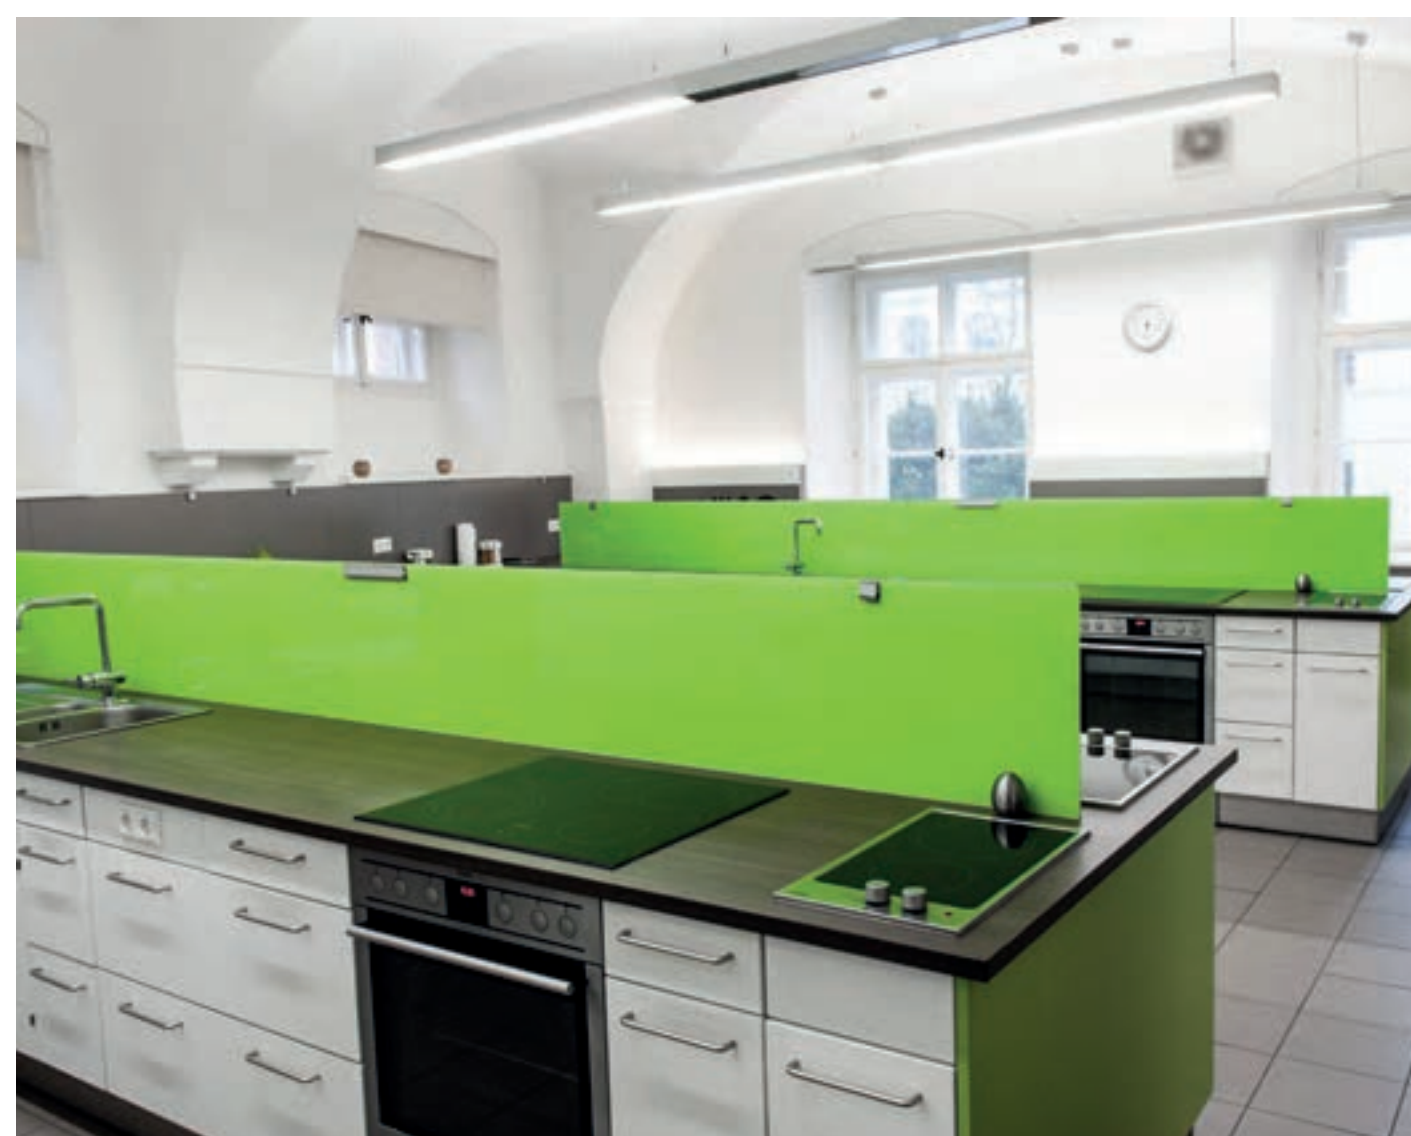
JETZT Moderne Schulküche mit optimaler Arbeitsumgebung

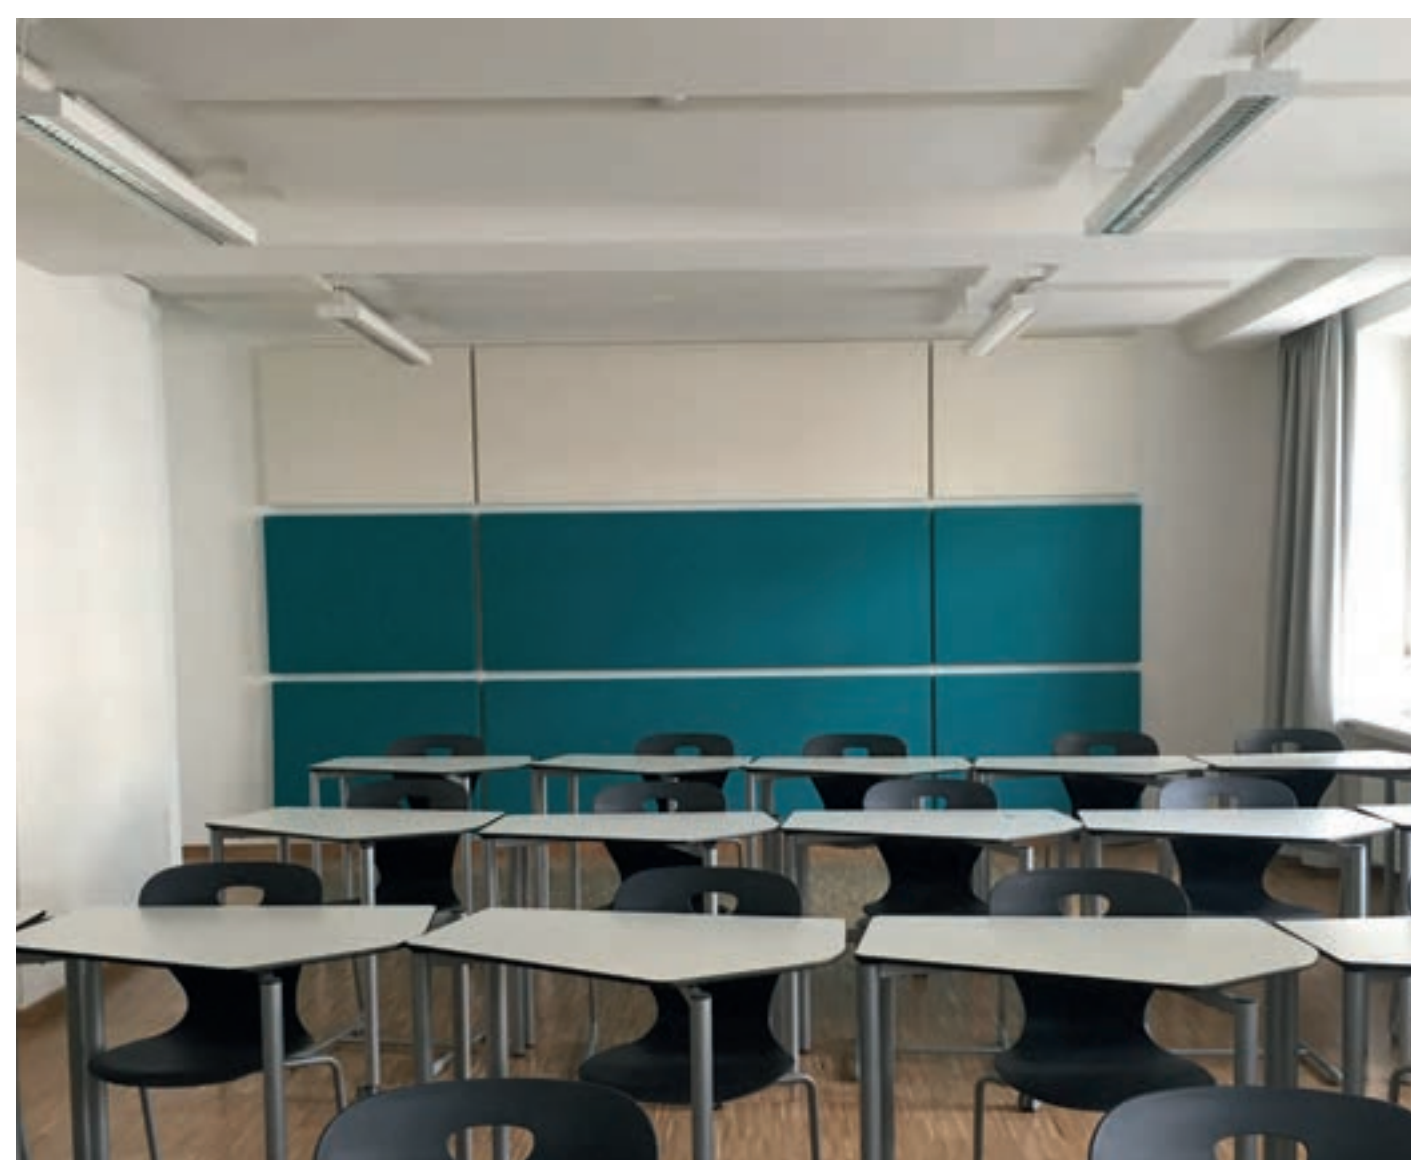
JETZT Frische Farben, attraktives Lernumfeld mit hervorragender Akustik

Verschlossene Klassenräume, veraltete Toiletten und Flure gehörten in Niedernburg zum Alltag. Bei den Räumlichkeiten wurde damals weniger auf Design, sondern mehr auf die Zweckmäßigkeit der Möblierung geachtet. Die Ausstattung der Klassenzimmer bestand aus alten Tafeln, abgenutzten Tischen, und Stühlen. Um es den Bauherren zu erleichtern, eine Vorstellung der Umbaumaßnahmen zu bekommen, wurden detaillierte Pläne angefertigt, die zum optischen Verständnis beitragen. Viel Wert wurde auf den Erhalt der denkmalgeschützten Gewölbe, Säulen, Wände und Fußböden gelegt. Das neue **Farbkonzept** wurde während der Planungsphase für die Schule entwickelt. Die Räume wurden zurückhaltend in Natur- und Erdtönen gestaltet. Pro Stockwerk wurde eine frische Farbe ausgewählt, welche sich dezent in den Räumen wiederfindet. Dadurch soll die Orientierung im Gebäude leichter fallen. Dringend wünschte sich die Bauherrschaft für die steigenden Schülerzahlen mehr Fläche. Kurzerhand wurden ein breiter Flur und angrenzende Räume zu **großzügigen Klassenzimmern** zusammengefasst. Die frische Atmosphäre soll die jungen Damen zum Lernen motivieren.
